РАБОТА, УНИКАЛЬНАЯ НЕ ТОЛЬКО ДЛЯ РОССИИ

КОМПАНИЯ «ПСБ «ЖИЛСТРОЙ» ЗАВЕРШИЛА ВАЖНЕЙШИЙ ЭТАП ГЕНПОДРЯДА В ЦАРСКОМ СЕЛЕ

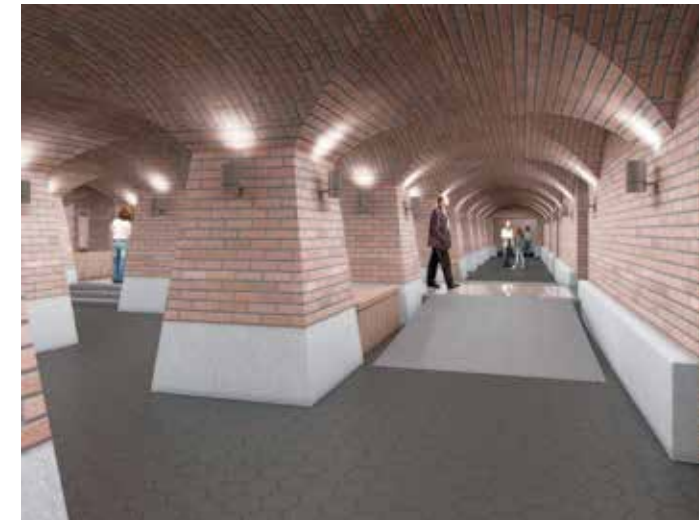
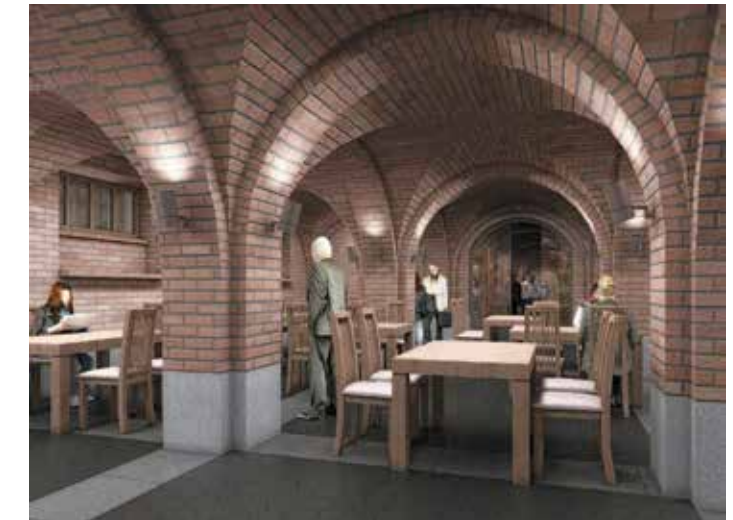
Решения интерьеров гардероба и кафе для посетителей Александровского дворца в реконструируемых объемах цокольного этажа

Исторически в цокольном этаже размещались служебные помещения небольших площадей, разделенные многочисленными перегородками. После их демонтажа здесь выявились великолепные сводчатые объемы, которые мы по мере возможности стараемся раскрыть. За счет сведения числа перегородок к разумному минимуму, можно будет получить функционально необходимые и визуально гармоничные пространства гардероба, кафе, музейного магазина, залов в боковых крыльях здания и в западном флигеле.

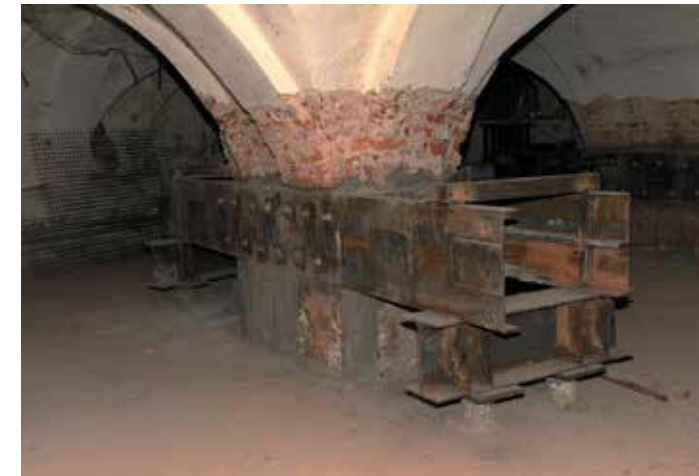
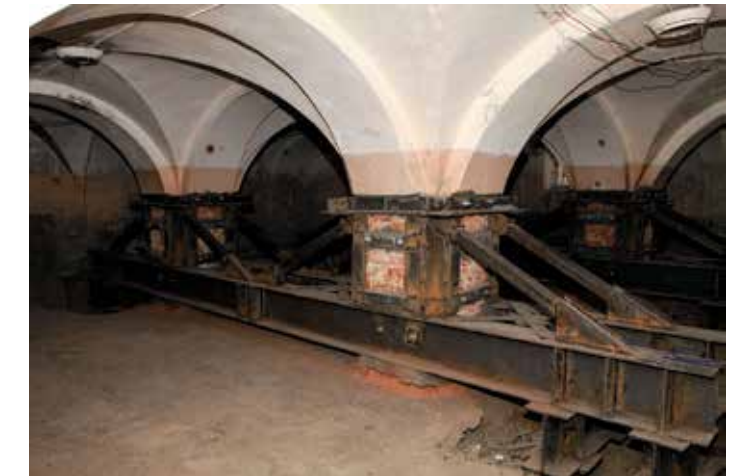
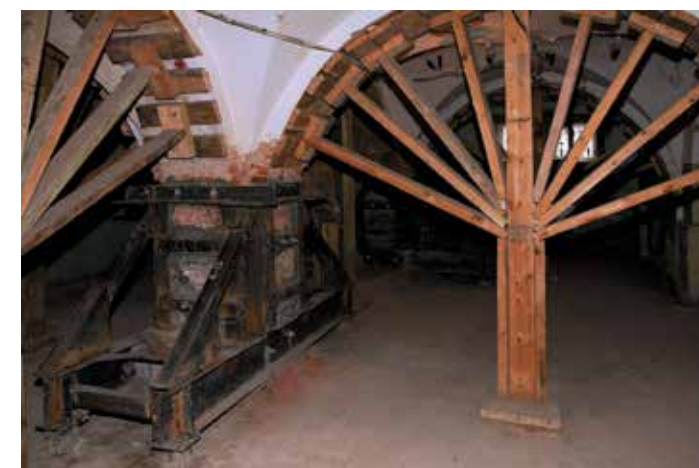
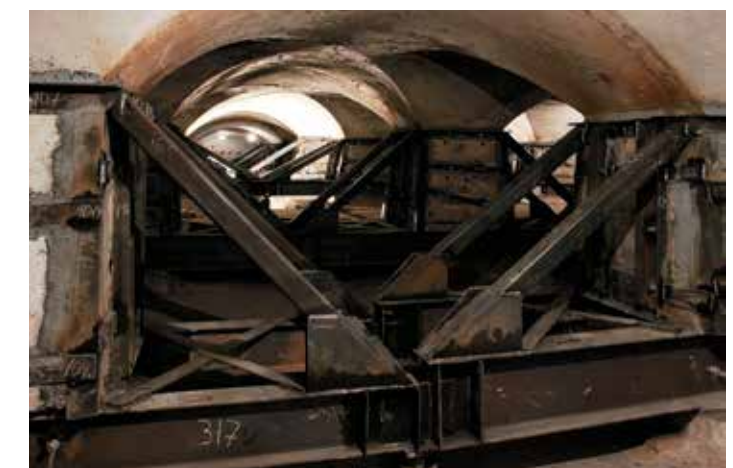
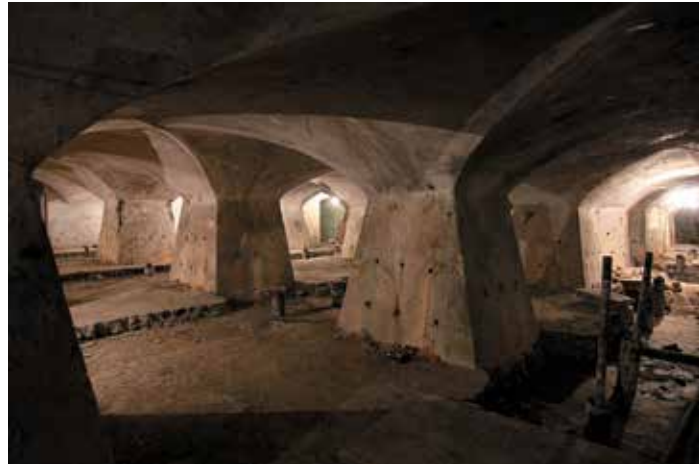
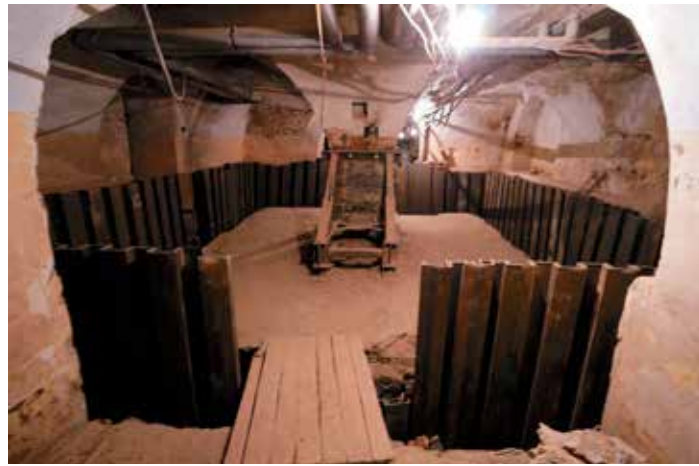
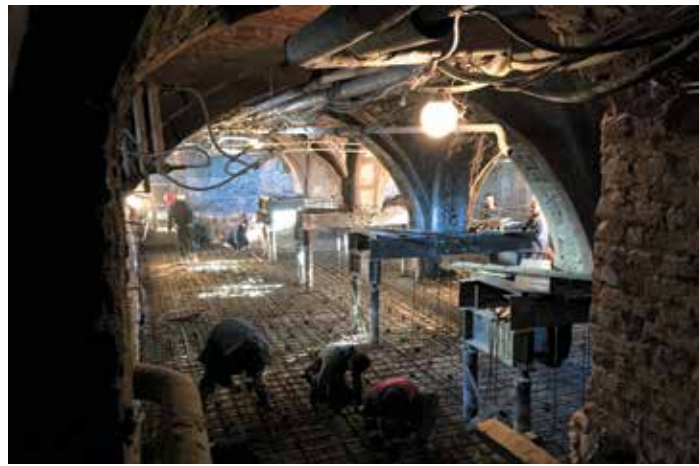
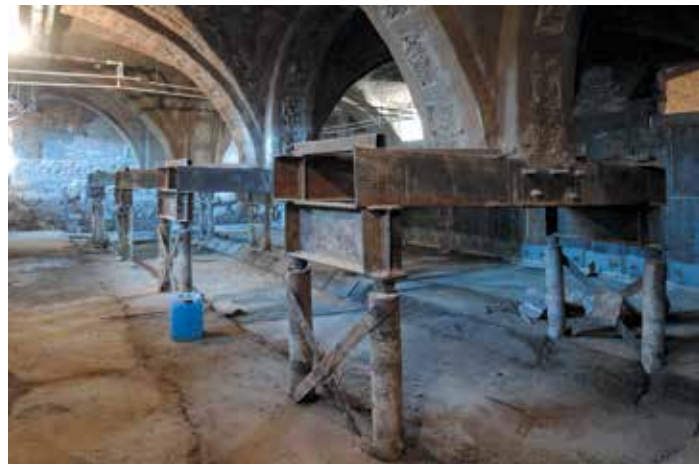
Из материалов фотодокумента ООО «ПСБ «ЖилСтрой» по работам на Александровском дворце. 2012-14 гг.

Из материалов фотоотчета ООО «ПСБ «ЖилСтрой» по работам на Александровском дворце. 2012-14 гг.

Еще один красноречивый пример: при удалении нижней части старого фундамента, необходимо, чтобы подвести новый, почти сотню колонн следовало приподнять и в прямом смысле слова «вывесить». Их перемещение, по расчетам конструкторов, не должно было превышать 6 мм, иначе угроза обрушения сводов становилась неминуемой. Пришлось просить музейщиков о выделении помещения под опытный участок, где всю технологию можно было эмпирически опробовать. Нам пошли навстречу, и экспериментальная часть работы завершилась благополучно. С ее переходом в практическую плоскость подземные пространства дворца преобразили совершенно необычная картина. Представьте, вы видите джунгли, а то и больше, вывешенных прямо в воздухе колонн с какими-то символическими, диаметром около 110-150 мм, подпорками из металла.
