«РЕСТАВРАЦИОННЫЙ ПРОЛОГ» К ТРАДИЦИОННОМУ ШОУ

12 СЕНТЯБРЯ В ПЕТЕРГОФЕ ВНОВЬ ЗАБИЛИ ФОНТАНЫ КАСКАДА «ЗОЛОТАЯ ГОРА» И МЕНАЖЕРНЫХ ПРУДОВ

СЕКРЕТЫ ВОЗРОЖДЕННОЙ КРАСОТЫ

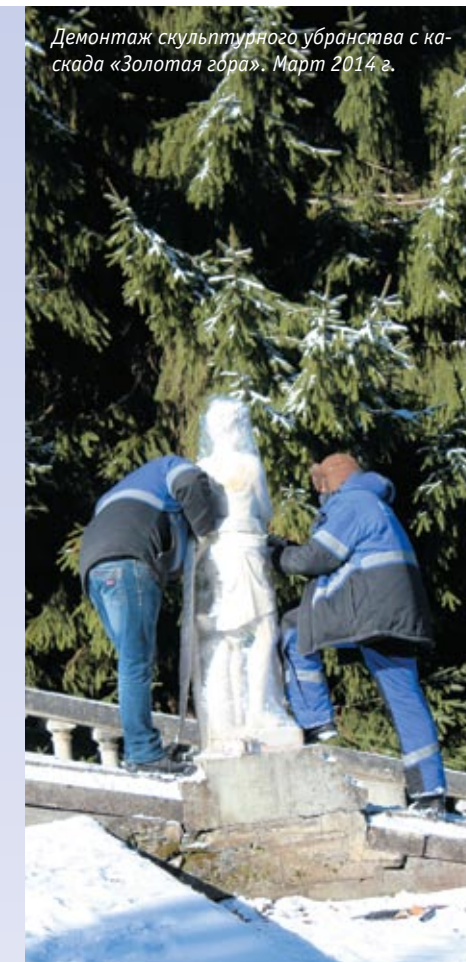
Демонтаж скульптурного убранства с каскада «Золотая гора». Март 2014 г.

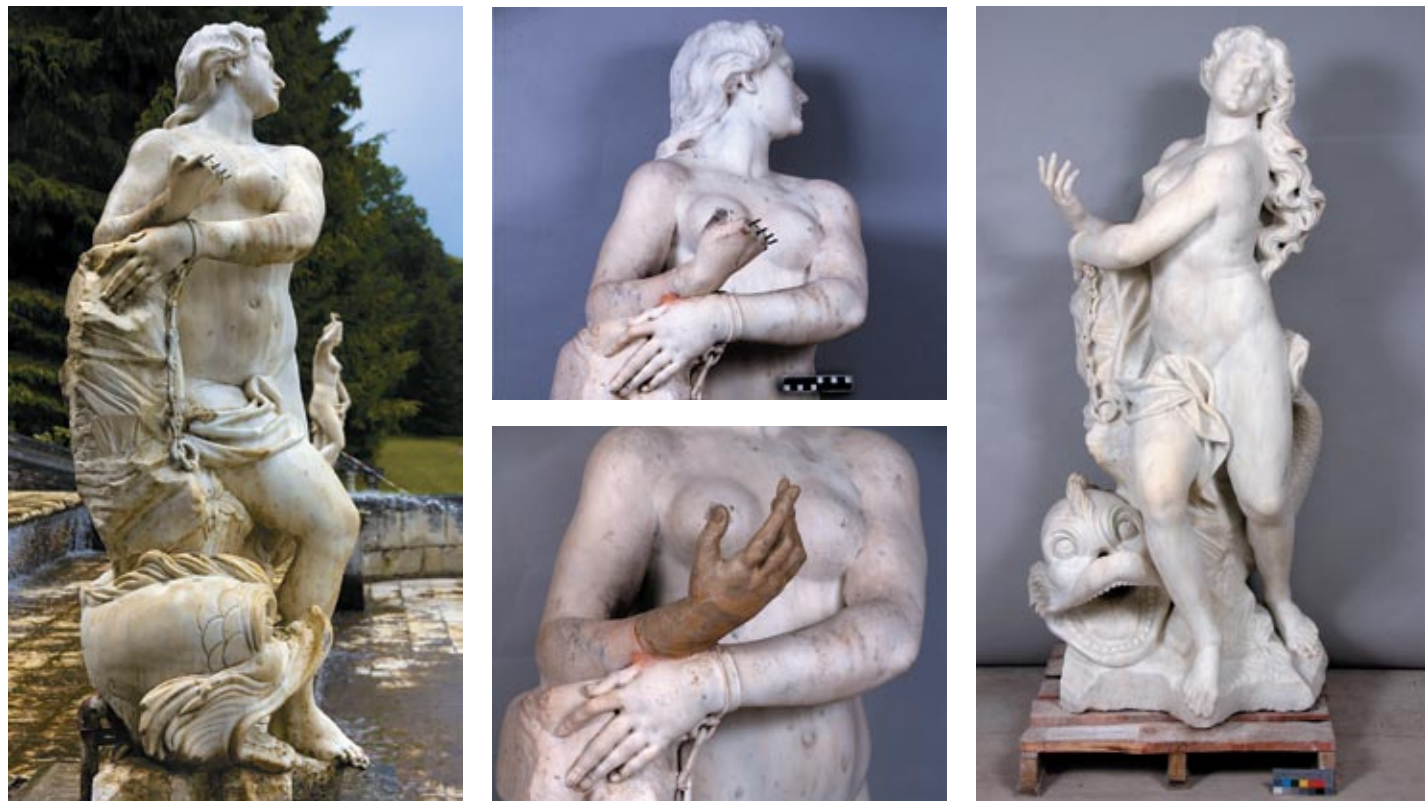
Статуя Андромеды до реставрации, в процессе производства работ и после их завершения

Когда статуя «Андромеда» пришла к нам в реставрацию в 2014 году, на месте правой руки была установлена поздняя реставрационная послевоенная вставка, представляющая собой беспальную кисть. В процессе обсуждения сложившейся ситуации на реставрационном совете с участием представителей КГИОП и сотрудников музея было решено заменить данный фрагмент на единую вставку, восполнив сразу всю

утраченную кисть. На ее изготовление, как и на восполнение утраченных пальцев ног, кончика носа и звеньев цепи, пошел искусственный камень, по цвету абсолютно идентичный мрамору, с которым работал Баратта.

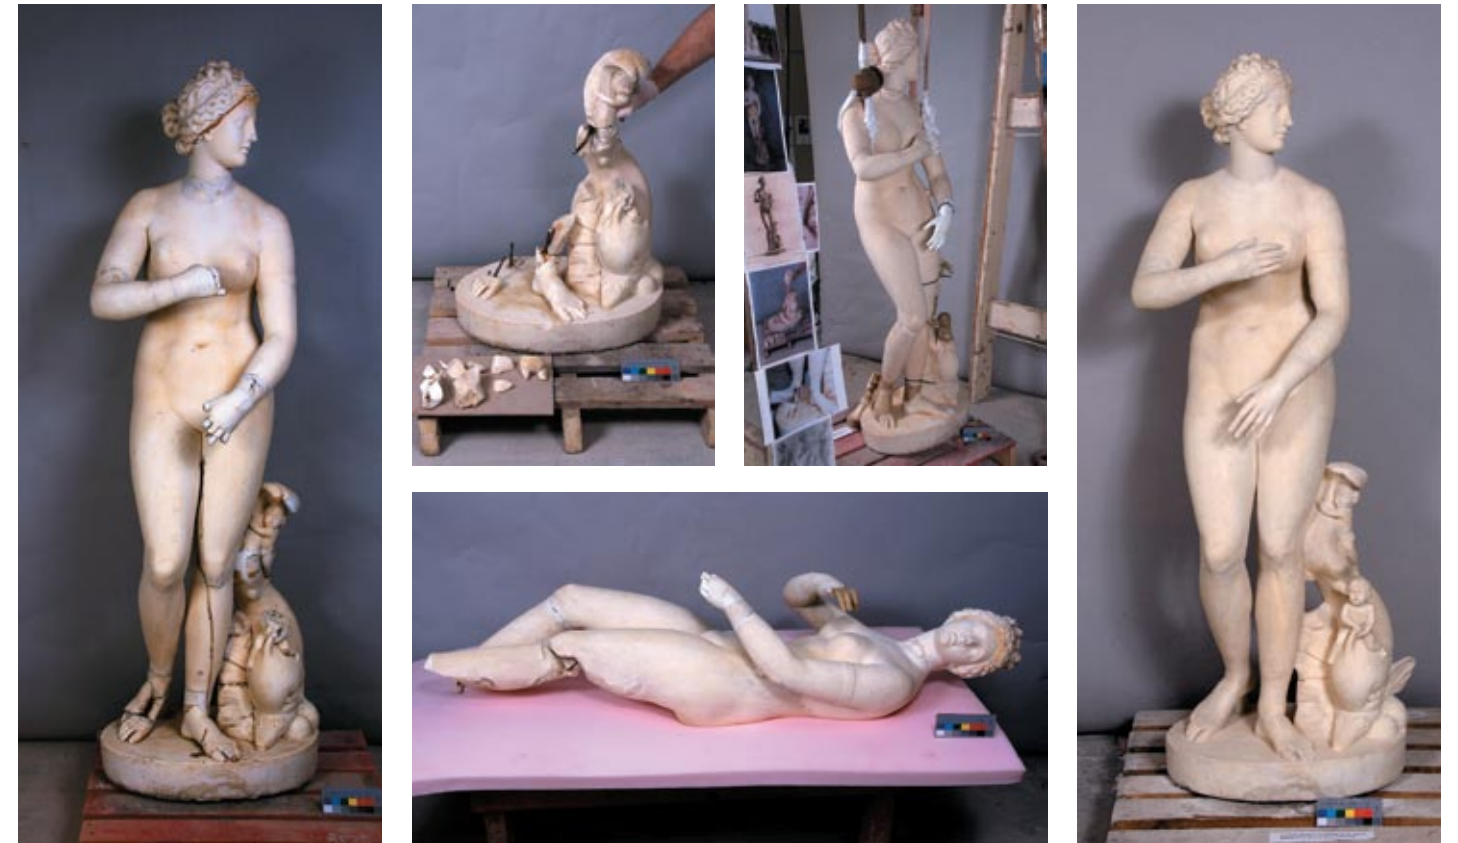
Статуя Венеры Медицейской до реставрации, в процессе производства работ и после их завершения

Самой, пожалуй, сложной при проведении реставрационных работ скульптурой каскада «Золотая гора» оказалась Венера Медицейская, или Медичи, являющаяся поздним воспроизведением работы древнегреческих авторов Тимарха и Кефисодоха (III в. до н. э.). С данным памятником произошла трагическая история, по словам хранителя фонда скульптуры ГМЗ «Петергоф», В.Я. Юмангулова, в 1969 году в результате акта вандализма, осуществленного подростками, статуя оказалась сброшенной с пьедестала. В этом же 1969 году была произведена реставрация разбитого памятника. К

сожалению, в то время при проведении работ по склейке фрагментов часто использовали армирующие пироны из черного металла, что спустя десятилетия, проведенные памятником под открытым небом, привело к плачевным последствиям (как известно, данный материал подвержен активному коррозионному разрушению).

К началу наших работ состояние статуи можно определить, как аварийное: деструкция каменного материала с грануляцией кристаллов мрамора, интенсивные загрязнения, подтеки и пятна ржавчины, многочисленные швы склейки, поздние реставрационные вставки, подвижные фрагменты, утраты. При проведении работ, для предотвращения обрушения, памятнику было придано горизонтальное положение, после чего производились расшивка швов склейки

и извлечение металлических пионов. При установке демонтированных фрагментов статуи по месту возник вопрос о целесообразности использования поздних реставрационных вставок, т.к. многочисленные склейки, дробность фрагментов, различный цвет и фактура мраморных восполнений привели бы к снижению эстетического достоинства памятника и его несущих способностей (если говорить об вставках на опорных частях статуи). Оптимальным вариантом была признана замена таких поздних восполнений на один цельный элемент с повышенными прочностными характеристиками и единым внешним видом, имитирующим цвет и фактуру авторского камня. Предложение пойти таким путем, как, впрочем, и все принципиальные решения практического свойства по реставрации скульптуры каскада, утверждалось на реставрационном совете. В компетентности специалистов этого наблюдательного органа

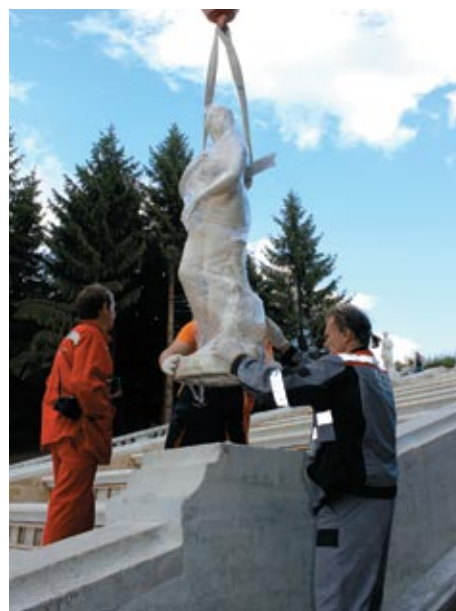
Послереставрационный монтаж статуи «Венера Медицейская» и коллективное фото специалистов ООО «РМ «Наследие» на память о дне возвращения скульптуры каскада на исторические места. Август 2015 г.

Монтаж отреставрированного скульптурного убранства «Золотой горы» начался в шесть утра 13 августа и завершился глубоким вечером. Основная организационно-техническая сложность на заключительной стадии работ состояла в возможности обеспечить беспрепятственный проезд подъемного автокрана через территорию Нижнего парка непосредственно к каскаду.

С этой задачей справиться удалось, заранее выложив бетонные плиты по маршруту следования техники. Проблематичнее оказалось договориться с «небесной канцелярией». С рассвета зарядил дождь и долго мешал начать работу. Только ближе к сумеркам погода наладилась, и мраморные скульптуры одна за другой стали занимать свои привычные места.
