## ОБЪЕКТ СЛОЖНЫЙ, А ПОТОМУ ИНТЕРЕСНЫЙ

К РЕЗУЛЬТАТАМ ОБСЛЕДОВАНИЯ ИСТОРИЧЕСКИХ КОНСТРУКЦИЙ В БЫВШЕМ КОРПУСЕ «БЕСПОКОЙНОГО ОТДЕЛЕНИЯ»

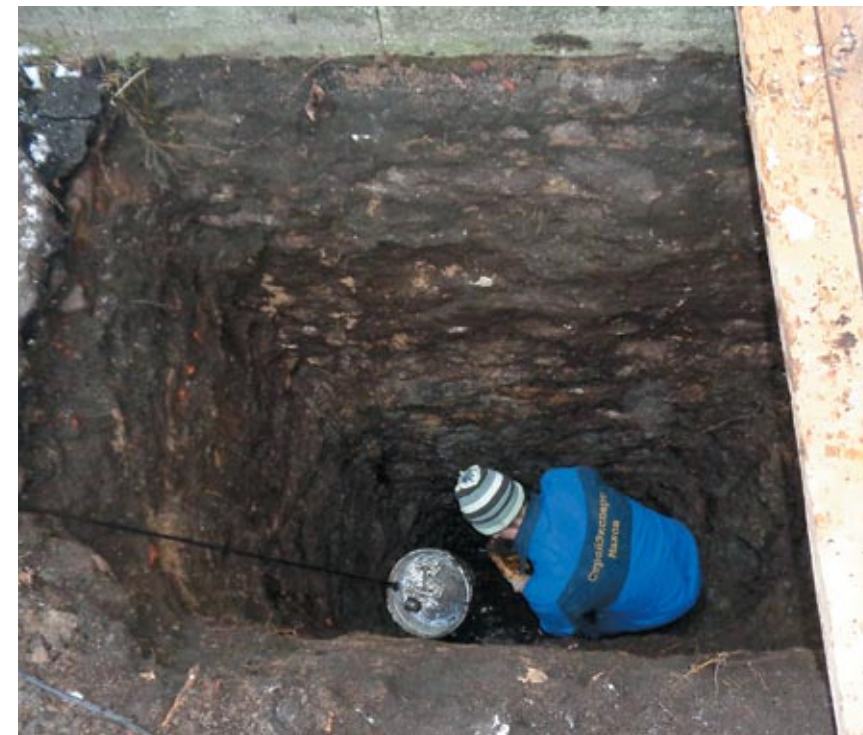
Инженерно-геологические изыскания в ходе обследования фундаментов с примером графического представления их результатов и схема купольной конструкции на его кровле

— Наличие заторфованного грунта предполагало устройство фундаментов здания на сваях, либо на деревянных лежнях. Ни того, ни другого мы не обнаружили, что уже само по себе было нетипично для петербургской строительной практики. С такими грунтами, да еще с дополнительными нагрузками от окружающей новой застройки деформации всех конструкций здания должны были увеличиться. Чтобы уменьшить негативное влияние на здание, под подошвой фундаментов мы рекомендовали укрепить основание с помощью закачки специального раствора. Смешиваясь с грунтом, основание укрепляется, что препятствует дальнейшим осадкам здания. Такие технологии сегодня многократно опробованы и успешно доказали свою эффективность.
